H A N D L I N G S P L A N

DRONNINGENS PAKHUS

LOLLAND KOMMUNE

Kommune:	Lolland Kommune
Adresse:	Havnegade 73, 4900 Nakskov
Betegnelse:	Dronningens Pakhus
Fredningsår:	1988
Omfang:	Dronningens Pakhus (1589)

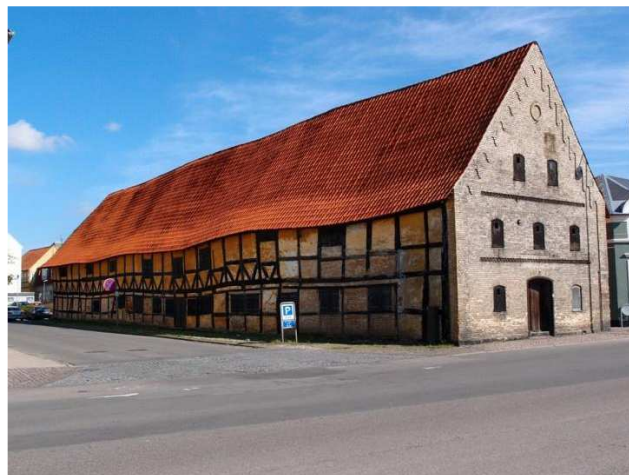
Dronningens pakhus set fra Havnegade, med den grundmurede gavl fra 1800-tallet.

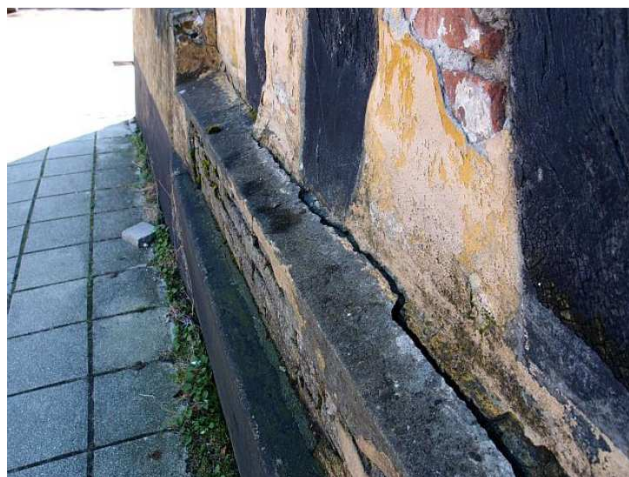
Bygningens fodrem er mange steder erstattet af betonudstøbninger, som nu fungerer som en slags sokkel/forstærkning.

Langs nordgavlen er nederst lavet en "forstærkning" af murværk og beton, tilsyneladende uden på flere rester af fodrem og stolpeender.

Vand kan løbe ned af gavlen og ophobes i revnen mellem "forstærkningen" og selve gavlen.

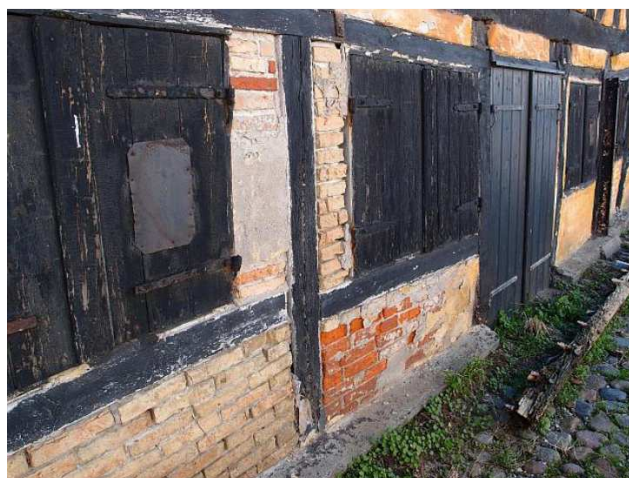
I den midterste del af vestsiden er fodremmen erstattet af beton, som er under kraftig nedbrydning.

Tre af stolperne er nederst forstærket med jernbjælker, som er nedstøbt i betonfundamentet/forstærkningen.

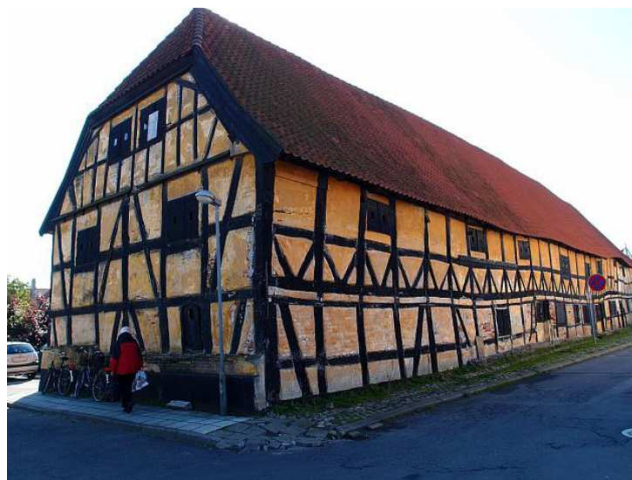
Bygningen har mange store og voldsomme sætninger og forskydninger.

Der er både tale om dårlig fundering, følgeskader af arbejder i området, samt at bygningen synker på grund af rådne fodremme. Desuden forskydninger på grund af problemer, i de indvendige konstruktioner.

Det meste af bindingsværket er egetømmer, en stor del er originalt. Tavlene er opmuret af brændte sten, tyndpudsede og kalkede

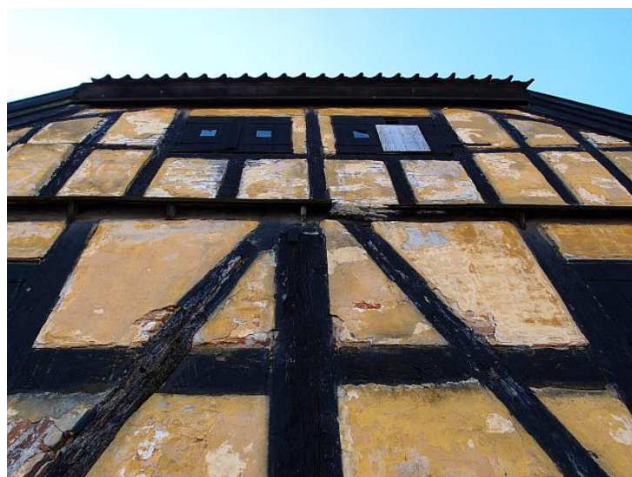
På nordsiden er terrænet for højt og når op foran fodremmen.

Tømmeret er generelt i dårlig stand med mange rådskader.

Den nederste bindbjælke er knækket og har flere andre skader.

De lange skråbånd er i meget dårlig stand og skydes ud midt på.

En del tavler er ved at glide ud. Flere udgør en reel sikkerhedsrisiko for forbipasserende.

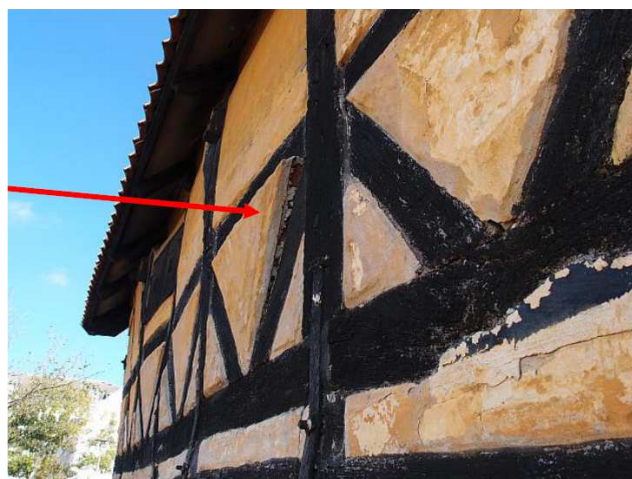
På vestsiden er terrænet i den nordlige for højt og fodremmen skades. Fodremmen er rådden.

I det nederste stokværk er mange stolper, skråbånd og løsholte rådne.

Mange ender af bindbjælkerne er rådne.

Flere tavler er gledet noget ud, og enkelte er i fare for at falde helt ud. Blandt andet den viste.

Mange af tavlene er meget nedbrudte. Både mursten og tyndpuds.

Remmene over og under bindbjælkerne er nedbrudte og knækkede flere steder.

I et mindre område i den sydlige del har man udskiftet en del tømmer. Bindbjælkerne er imidlertid ikke ført ud mellem remmen, og rådne ender af de øverste stolper, er blot erstattet af mursten.

Der er igen råd i den fornyede fodrem og flere andre steder.

I de sidste par fag længst mod syd har man pillet rådne tømmerdele ud og erstattet dem med murværk.

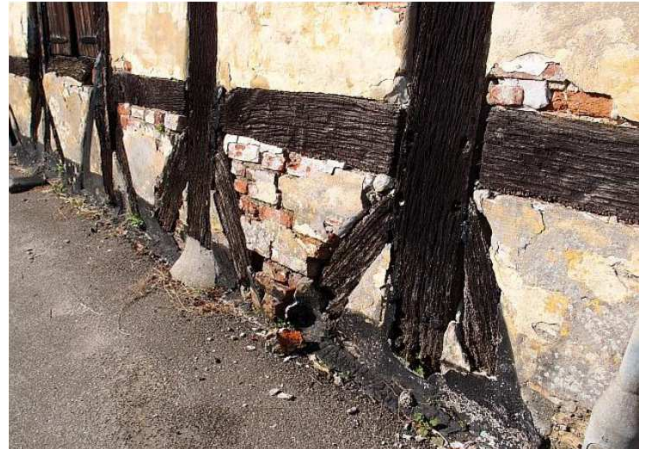
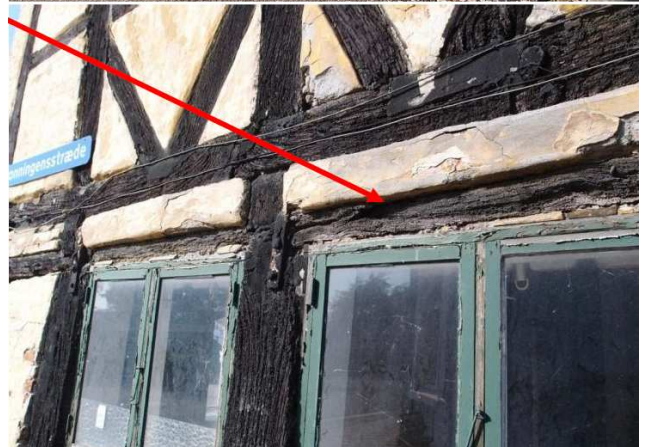
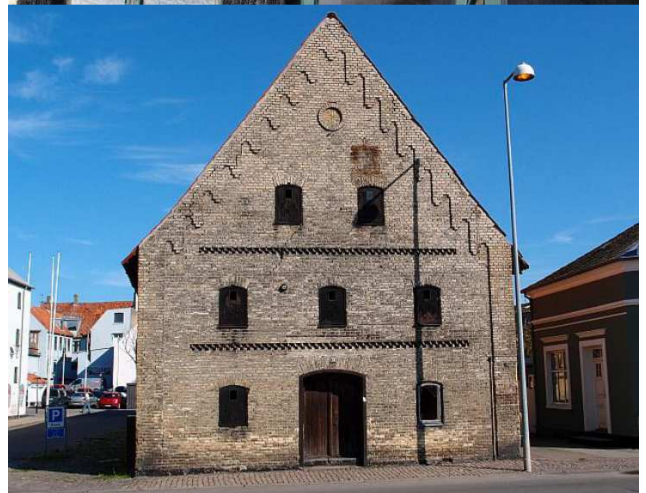
Østsiden er generelt i meget dårlig stand. Fodremmen er meget rådnen og flere steder synker væggen på grund af dette. I store områder er fodremmen erstattet af beton og murværk. Mange af de nederste korte skråbånd er fjernet.

Topremmen i nederste stokværk er meget rådnen. Mange af de synlige ender af bindbjælkerne er rådne. Fodremmen til øverste stokværk har mange rådskader. Mange af tavlene, specielt i de nederste områder er i meget dårlig stand, flere steder er reelt huller i tavlene. Enkelte tavler er ved at falde ud. Flere stolper er knækket ud for løsholterne. I den nordlige ende er fjernet de nederste korte skråbånd. Terrænet langs siden er generelt for højt. Værst i den nordlige ende.

Sydgavlen er formentlig opmuret i sidste halvdel af 1800-tallet.

Der findes en del mindre sætningsrevner, og en del defekte fuger, specielt nederst og langs tagfladerne, men i forhold til alderen er gavlen i rimelig god stand.

Nederst er der dog mange defekte fuger og en del skadede mursten. Skaderne skyldes både mekaniske skader (cykler mm), samt saltskader (først og fremmest vejsalt).

Emne	Tilstand	Aktivitet	Prioritet
Ydervægge	Løse tavler og forskydninger.	Midlertidig sikring.	Akut
Ydervægge	Omfattende rådskader, forskydninger, sætninger og defekte fuger.	Projektering og total istandsættelse.	1 - UN
Sokkel/forstærkninger	Betonforstærkninger er under kraftig nedbrydning og tilfører vand til fodremme og stolpeender.	Projektering og istandsættelse.	1 - UN

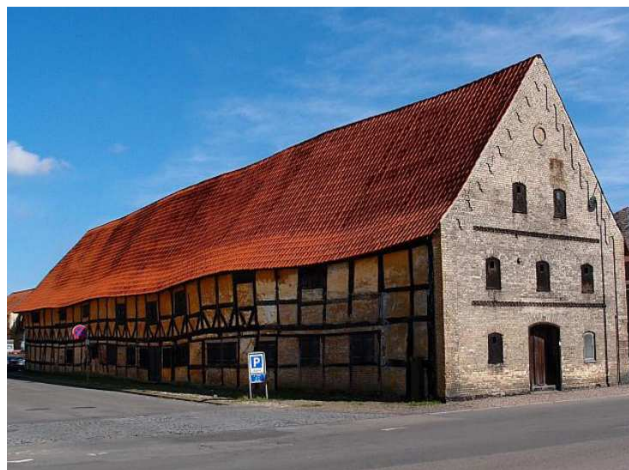
Bygningen har kun få vinduer, og de sidder alle i den sydlige ende af østsiden. Vinduerne er af nyere dato.

Adgang til lys og udluftning er tidligere sket gennem træluger, som også i nogle tilfælde kunne anvendes til ind- og udtagning af varer.

De fleste gamle luger har små "glug" med ruder, formentlig har disse glug oprindeligt kunnet lukkes med træklodser indefra.

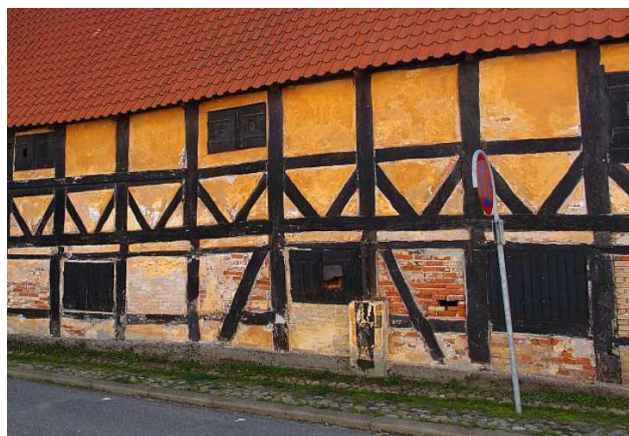
Vestsidens luger er noget varierende i størrelse og udformning. En del er fornyede og med nye beslag. Tilstanden er meget varierende, men de fleste trænger til istandsættelse af rustende beslag, reparation af rådskader og overfladebehandling. Der er ingen vinduer i vestsiden. Fløjdøren er en nyere revledør i rimelig god stand.

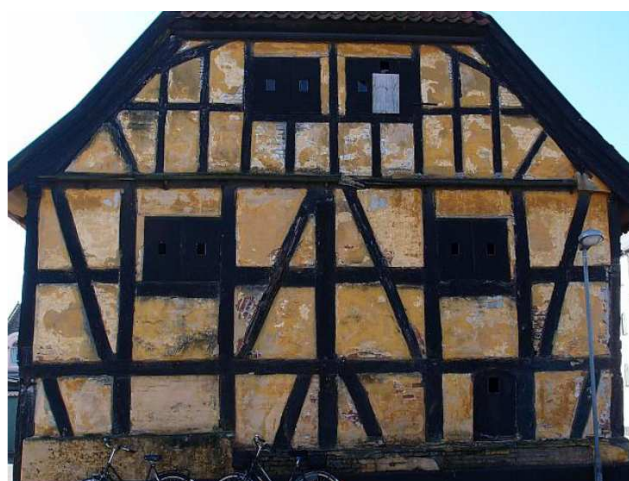
Nordgavlens fire øverste luger er træluger, alle i dårlig stand.

Nordgavlens nederste luge er af støbejern. Formentlig er lugen flyttet hertil fra sydgavlen, hvor den ene luge er erstattet af et vindue.

Lugen trænger til reovering.

Østsidens tilbageværende luger er nogenlunde ensartede, og de fleste er meget gamle.

Lugerne i- og under hejsekvisten er næppe originale, men dog af ældre dato.

Lugerne og deres beslag trænger til reovering, men store dele af dem vil kunne bevares.

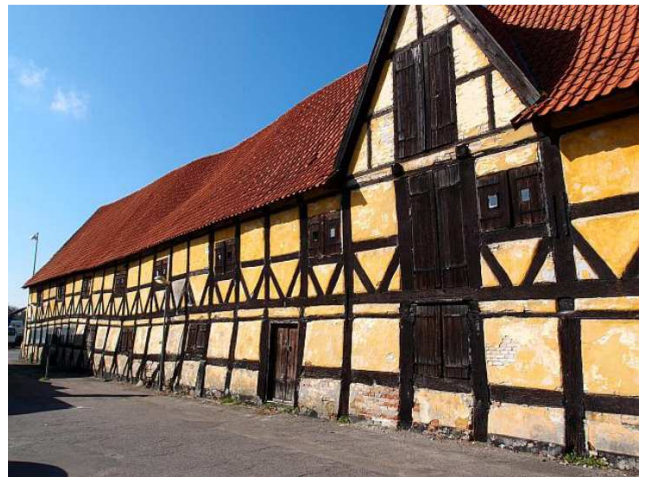
Østsidens to døre i den nordlige ende er gamle og i dårlig stand.

Hvorvidt dele af dørene kan genanvendes afhænger af kravene til deres fremtidige funktion.

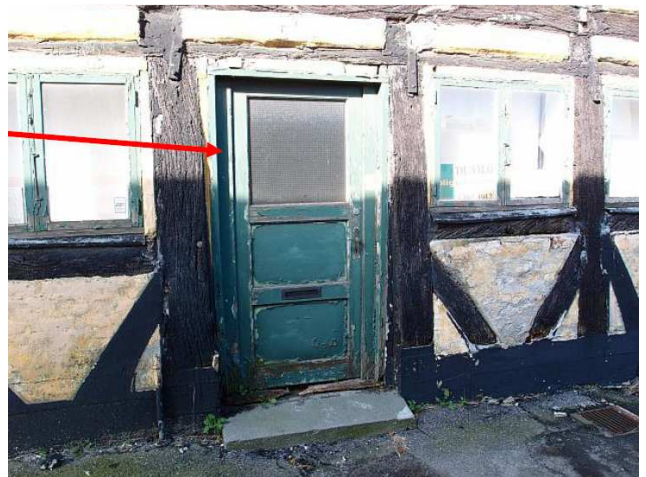
Østsidens vinduer i den sydlige ende er trævinduer med enkeltglas og af nyere dato.

Vinduer trænger til kit og maling.

Døren samme sted passer stilmæssig dårligt til bygningen. Døren er rådden og i meget dårlig stand.

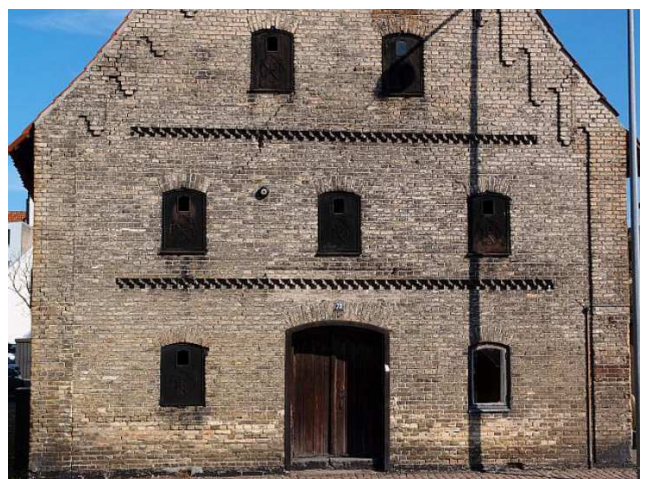
Sydgavlens syv luger er af støbejern og originale fra gavlens opmuring i slutningen af 1800-tallet.

Det nuværende vindue, nederst mod øst, erstatter formentlig en støbejernsluger, som er flyttet til nordgavlen.

En del af støbejernet er sprængt af rust. Støbejernslugerne må betegnes som værende i dårlig stand, men dog reparerbare.

Fløjdøren/porten sidder dybt i murhullet, hvis hjørner er beskyttet af en vinkeljernsramme.

Døren har en smule råd nederst, men er ellers i god stand og reparerbar.

Vinduet er i meget dårlig stand, og ruden er itu.

Emne	Tilstand	Aktivitet	Prioritet
Træluger, støbejernsluger, vinduer og døre.	Rustne beslag, defekte slaglister, manglende ruder og rådgreb på trælugerne. Sprængninger pga. rustudvidelser på støbejernslugerne. Afskallende maling og kit på vinduerne. Dørenes tilstand er varierende. Flere med råd.	Træluger, støbejernsvinduer, vinduer og døre, bør indgå i et samlet projekt og istandsættelse for hele bygningen.	1

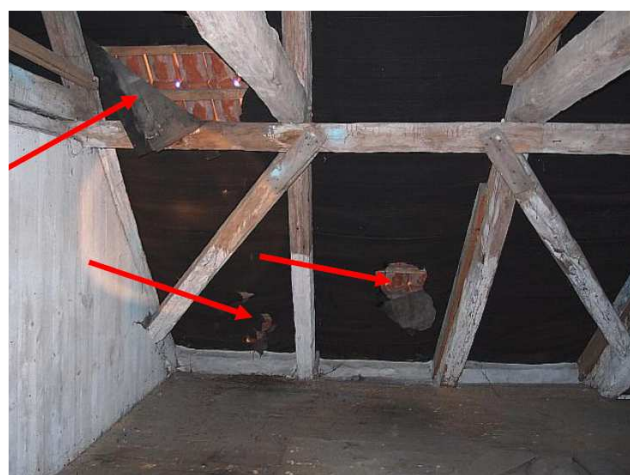
Bygningens tag er røde maskinfremstillede vingetegl på undertag af tagpap.

Tagets præcise alder er ukendt, men formentlig er det 20-30 år gammelt.

Undertaget har mange og store huller, specielt i den sydlige ende.

Hullerne skyldes formentlig en kombination af følgende: Tagsten har været blæst af i længere tid og undertaget er svækket af sollys. Løse tagsten er røget igennem undertaget. Undertaget er flået, for at genilægge tagsten indefra, og andet hærværk.

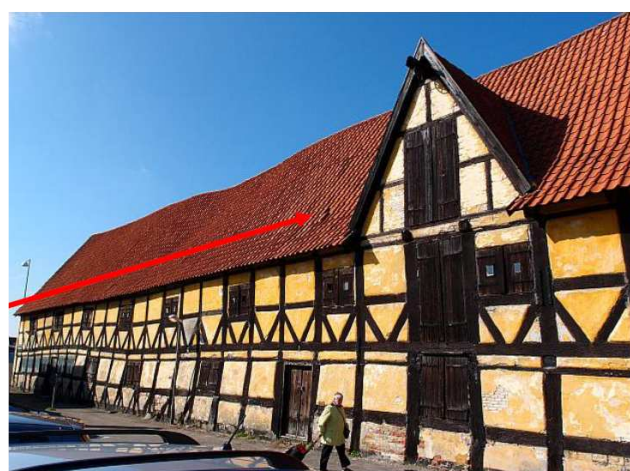
Der er ikke lavet opretning i forbindelse med, at taget er udskiftet, men formentlig er de største lunger blevet værre siden.

Tagstenene er skruet fast gennem borede huller i overkanten. Dette betyder en voldsom reduktion af tagstenenes vandrette overlæg, og nedsivende vand ved skrueerne.

Mange tagsten har været blæst af, og mange tagsten ligger nu uregelmæssigt. Flere tagsten er ved at glide ned, blandt andet ligger der et par løse tagsten hér, og disse udgør en sikkerhedsrisiko for forbipasserende. I højsekvistens skotrender ligger også løse tagsten.

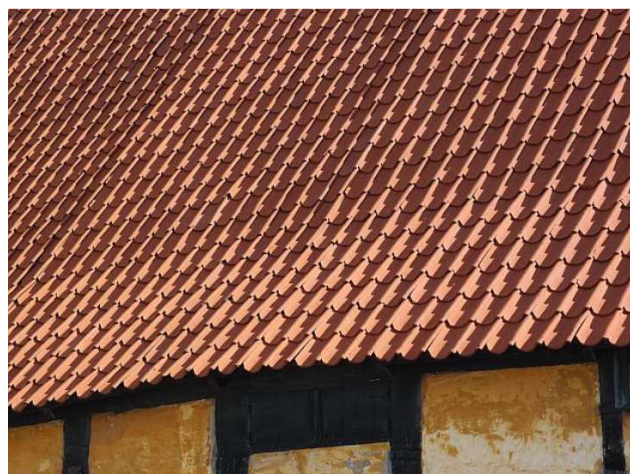
Tagstenene er i store områder oplagt med alt for lille sideværts overlæg.

Ved så skæve tagflader er det ikke muligt at anvende samme lægteafstand og dækmål overalt, og man må påregne, at en del af tagstenene skal tilpasses (nakkes). Når dette ikke sker, ender man som hér i udadgående lunker med en tagflade hvor tagstenene ligger dårligt og gaber i de sideværts overlæg og ved hjørneafskæringerne.

Problemet indebærer løse og klaprende tagsten, risiko for nedfaldende tagsten og for hurtig nedbrydning af undertaget på grund af lysindfald.

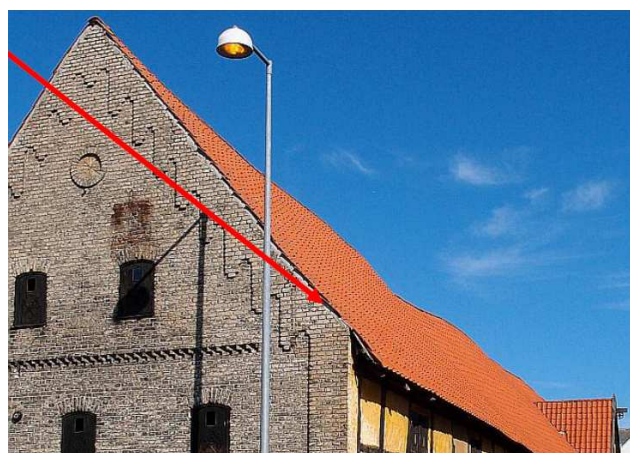
I den yderste række tagsten mod sydøst mangler en tagsten. Forskellingen langs gavlen er defekt flere steder.

Rygningsstenene er oplagt i rufakit. Rufakitten har sluppet tagstenene og mangler mange steder.

Emne	Tilstand	Aktivitet	Prioritet
Tag	Løse tagsten, store lunker, skævheder i tagfladen og nedbrudt undertag.	Inden et år eller to bør taget omlægges eller udskiftes, og indgå i et samlet projekt for bygningens istandsættelse. Et nyt tag bør udføres med understrykning som oprindelig, eller med fast undertag. Nye tagsten bør håndstrøgne vingetegl.	1- UN
Tagsten	Løse tagsten.	Oplægning og fiksering.	Akut

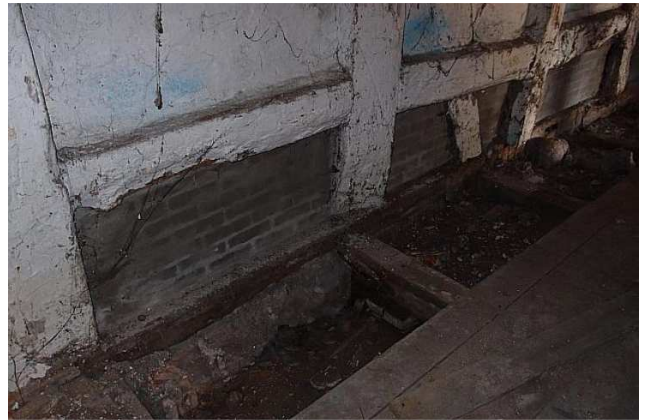
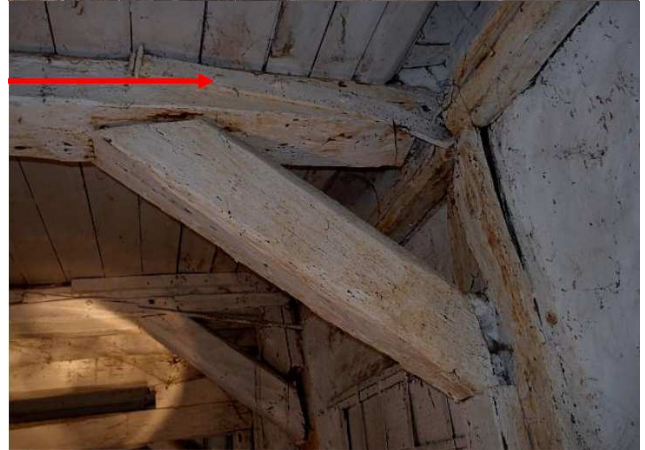
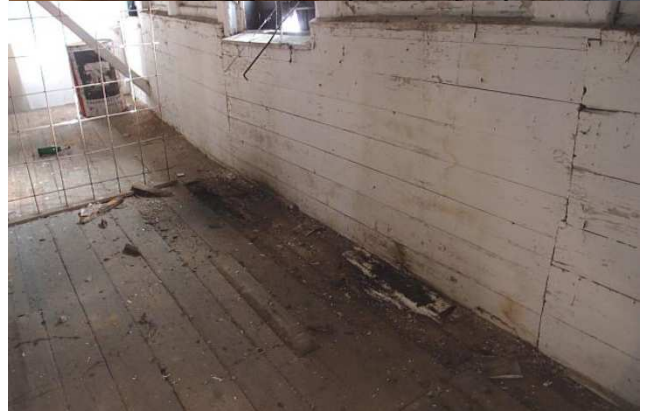
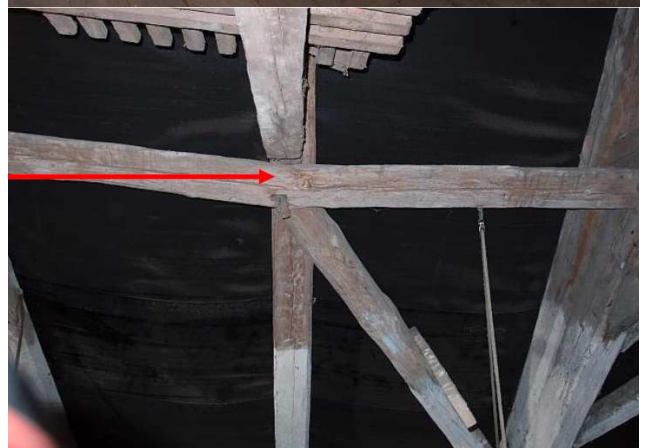
I den nordlige del af bygningen er der trægulve i stueetagen. Et par gulvbrædder er taget op, og der er tegn på rådproblemer i bjælkerne. Omfanget kunne ikke erkendes.

Mange steder ses forskydninger og løse skråbånd på grund af sætninger og råd i bindingsværket. På billedet ses et gammelt eftermonteret jernbeslag til at holde ydervæg og bjælkelag sammen. Effekten af disse beslag er imidlertid begrænset, fordi der mange steder er råd i bindingsværket, og fordi de ikke bidrager til sidestabilisering af bygningen.

Ved de midterste stolperækker er mange skråbånd fjernet og efterlader bygningen ustabil.

I bjælkelaget og gulvet mellem nederste og øverste stokværk findes flere åbenlyst rådne områder. Desuden er flere bjælkeender rådne. Bjælkerne er ikke gennemgået systematisk og enkeltvis.

Mange steder ses lysindfald mellem tavlene og bindingsværket, og flere tavler er ved at falde ud.

Tagkonstruktionen er mange steder åbenlyst svækket. I forbindelse med udskiftningen af taget, har håndværkerne lavet enkle simple forstærkninger, men kun af hensyn til deres egen sikkerhed, ikke som egentlig forstærkning af konstruktionen. Billedet viser et eksempel på en knækket stolperem.

Mange steder er der lavet simple forstærkninger med pålaskede brædder, men de fleste er svage og usystematiske.

Emne	Tilstand	Aktivitet	Prioritet
Konstruktioner	Svækkede konstruktioner.	Bør snarest gennemgås af en faglig ingeniør og sikres midlertidig	Akut
Konstruktioner og tømmerdele	Svækket af tid, borebiller og råd efter tidligere og nuværende utætheder. Flere skråbånd er fjernet.	Bør indgå i et samlet projekt for bygningens istandsættelse.	1
